凉山州宁南县葫芦口至白鹤滩公路工程

(金沙江白鹤滩水电站对外交通进场专用公路)

水土保持设施验收报告

编制单位：四川省生态环境科学研究院

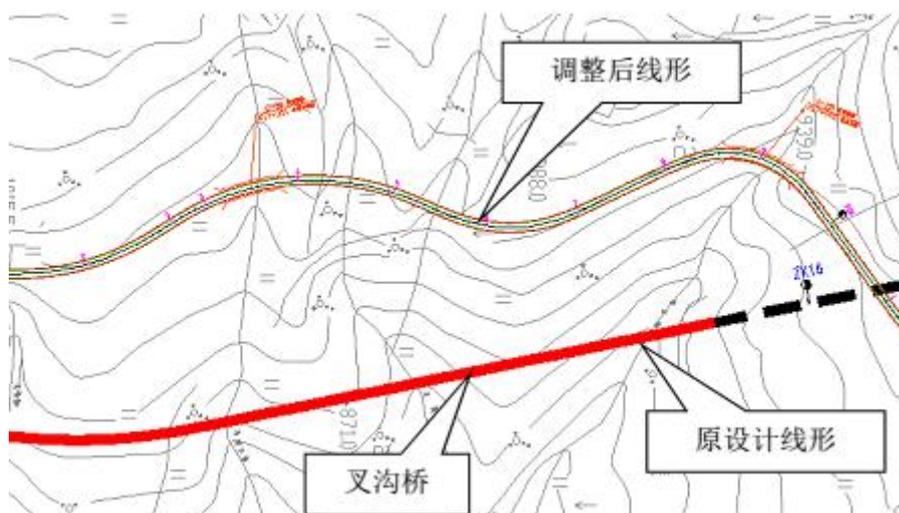
图 1.1-1 叉沟桥调整情况

考虑到现场施工条件较差，桥梁材料运输困难，桥梁施工难度大，为了节约工程投资，降低施工难度，加快施工进度，取消部分桥梁，改为明线，并设大跨度涵洞的形式跨越冲沟。如：叉沟桥、黄果树大桥、跨乡村道路1号小桥、鲁拉沟大桥、跨乡村道路2号小桥等5座桥，取消原桥梁设计，改用明线路基方案。

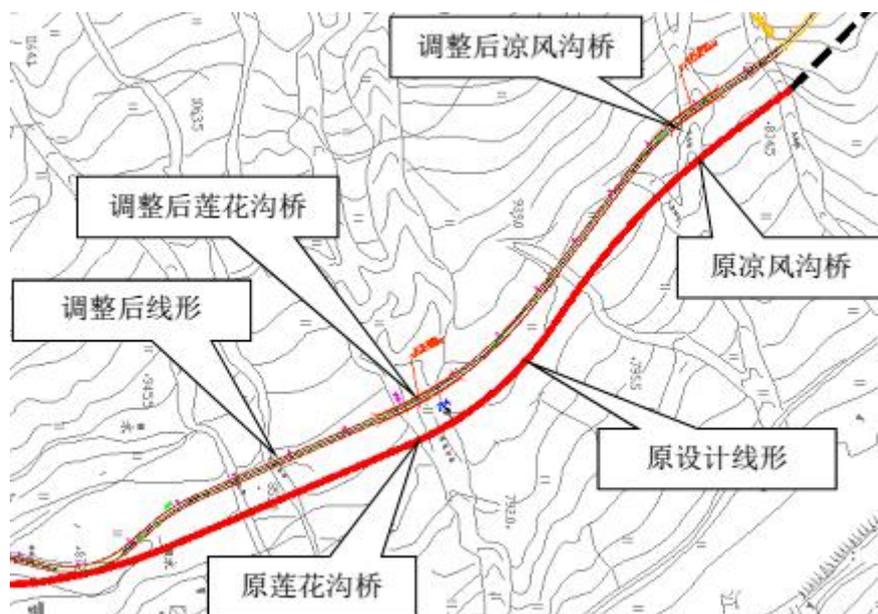
图 1.1-3 莲花沟桥、凉风沟桥调整情况

根据路线线形调整情况，部分桥梁实际施工线位较设计阶段相应有所变化，同时综合考虑到地质条件、施工条件、通行能力、接线条件、结构安全以及节约工程投资等诸多因素后，对部分桥梁结构进行调整。如：莲花沟桥、凉风沟桥、骑骡沟大桥、马颈子沟桥、青水沟桥、潘家沟桥、鹦歌树沟桥、黄家沟桥等 8 座桥梁线位发生调整，同时综合考虑其他要素，对桥梁结构进行调整，其中骑骡沟大桥由斜拉桥调整为简支梁桥，其余 7 座桥由先简支后连续 T 梁桥变为简支梁桥。

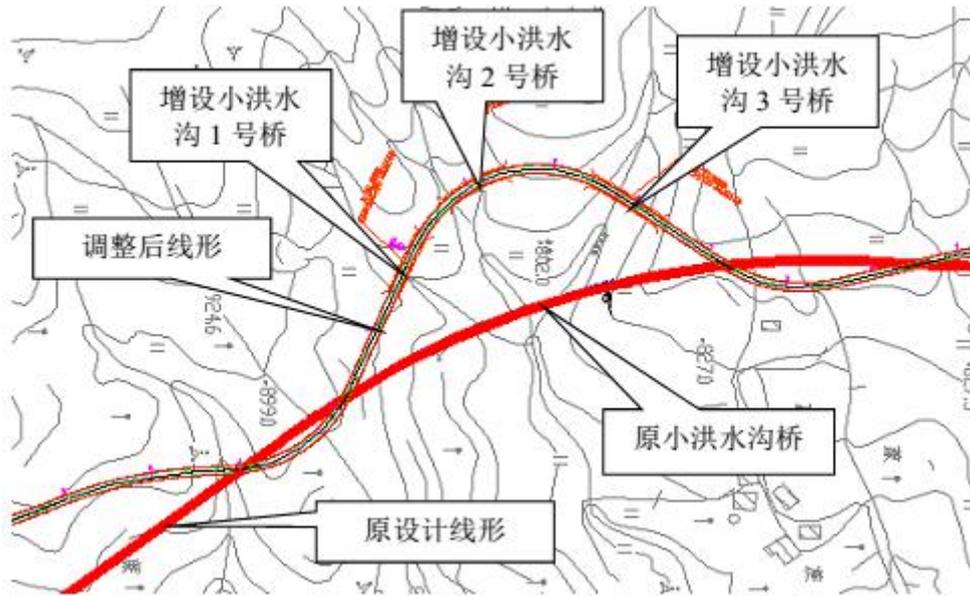
图 1.1-7 小洪水沟大桥调整情况

原设计小洪水沟大桥为 $(3 \times 30 + 75 + 120 + 75)$ m 连续刚构桥，根据现场实施过程中线位调整，新线位靠原路线左侧位置，附近发育三条小冲沟，设计采用 3 座简支梁桥跨越冲沟。

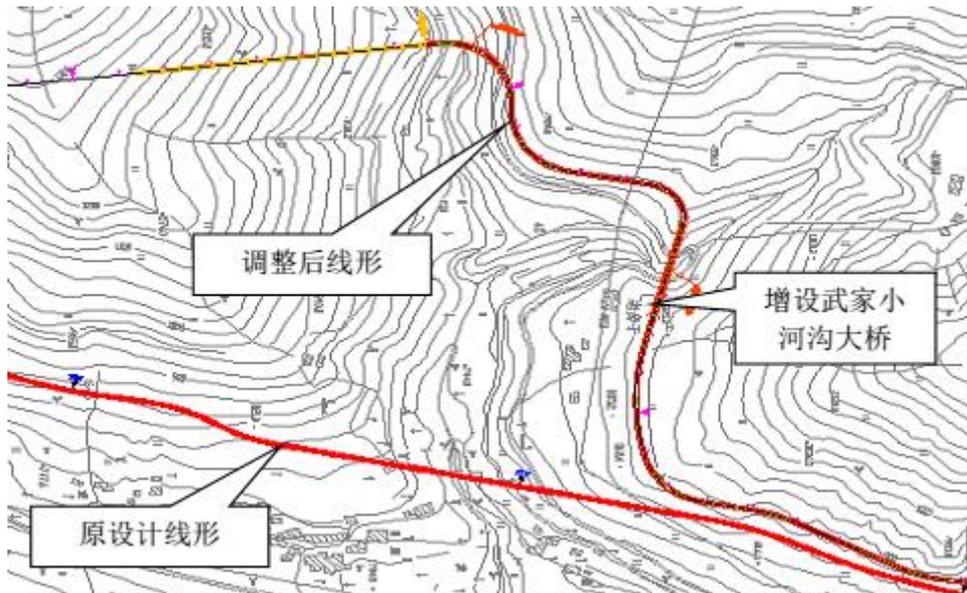
图 1.1-8 增设武家小河沟大桥

由于线位调整，K12+636 附近发育一条冲沟，桥位区冲沟曲折，呈“S”型蜿蜒，源深谷窄，两岸地形不对称，右岸为条形山脊，前缘为陡崖地形，沟底为崩坡积碎石土堆积。同时，沟两岸岩体岩性以弱风化状砂质板岩及变质砂岩为主，岩体多为后缘山体崩塌堆积，倾倒变形严重，岩体破碎。为了确保路基安全稳定，现场增设了一座（62+110+62）m 连续刚构桥。增设的武家小河沟大桥上部结构为变截面连续刚构，下部桥墩采用柱式墩或空心薄壁墩，桥台采用 U 型台或柱式台，基础采用桩基础或扩大基础。

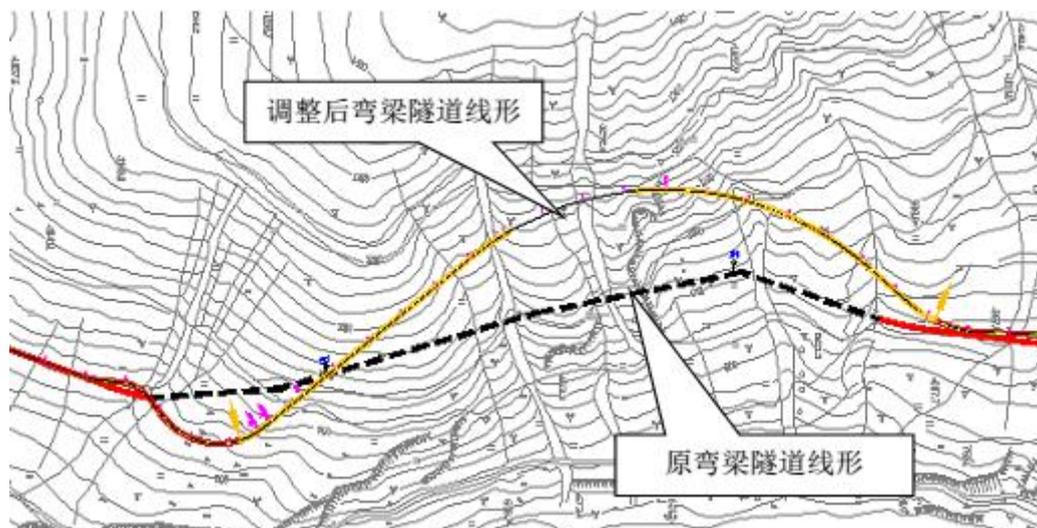
图 1.1-9 弯梁隧道调整情况

由于原弯梁隧道附近明线段受地形、地质及周边环境制约，原设计明线段穿过岩堆体，且下边坡地形较陡，水库蓄水后存在塌滑的风险，所以对该段线路进行调整，线路调整后弯梁隧道长 1896m，增长了 115m。

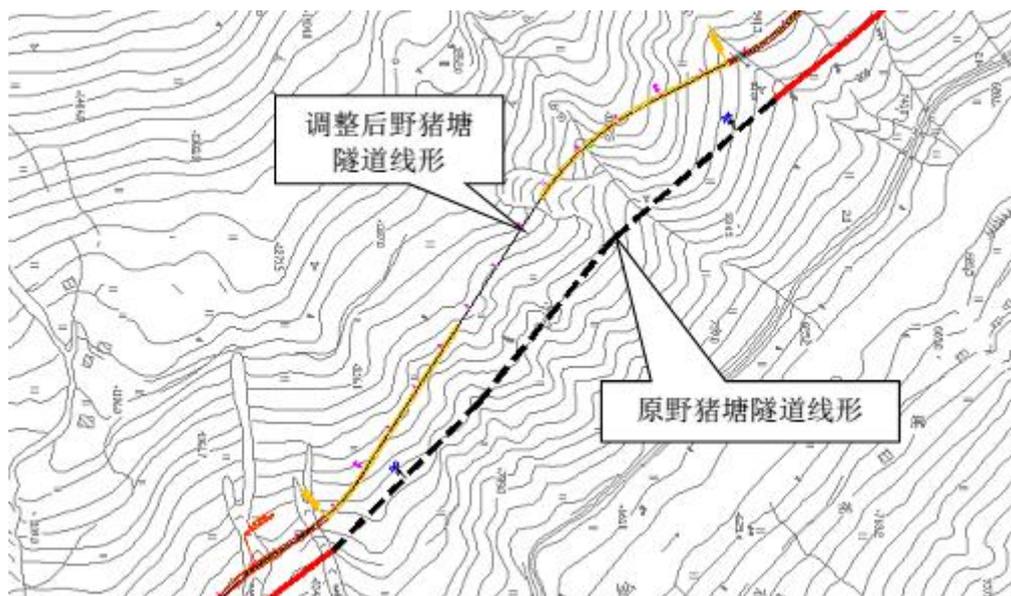
图 1.1-10 野猪塘隧道调整情况

由于野猪塘隧道出口附近明线段受地形、地质及周边环境制约，修筑困难，施工对下方居住点及现状沿江公路存在一定干扰，为了降低施工难度，有效保证施工工期，对该路段线路进行了调整，线路调整后野猪塘隧道长 1281m，减少了 31m。对野猪塘隧道进、出口洞门设计进行适当调整，调整后野猪塘隧道进洞桩号 K4+873，明洞段长度缩短至 3m，出口桩号 K6+154，增设明洞段 7.5m，

洞门墙及明洞调整为偏压式。

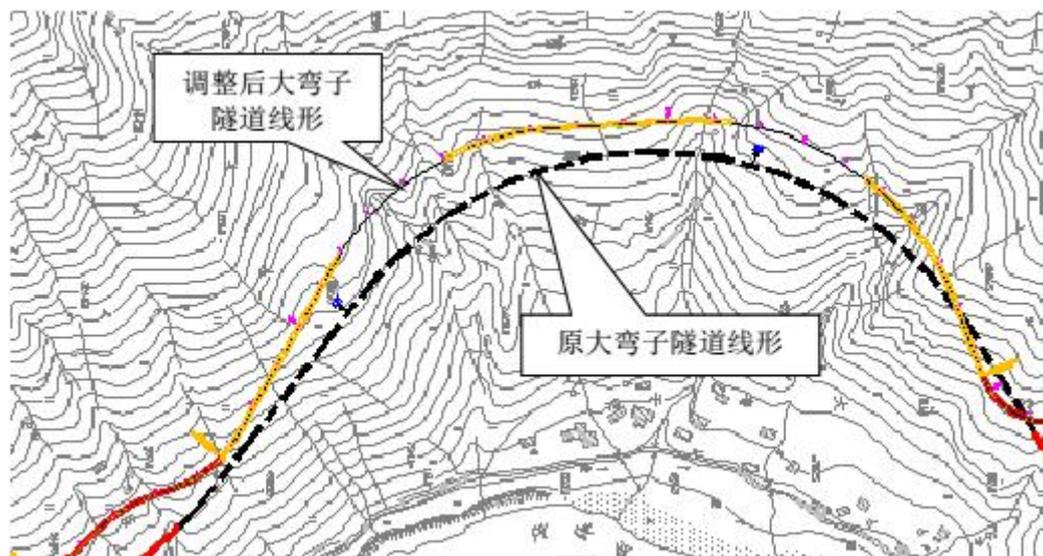
图 1.1-11 大弯子隧道调整情况

由于大弯子区域明线道路施工对下方居住点存在一定干扰，为了降低施工难度，有效保证施工工期，对该路段线路进行了调整，线路调整后，大弯子隧道长 2278m，减少了 183m。

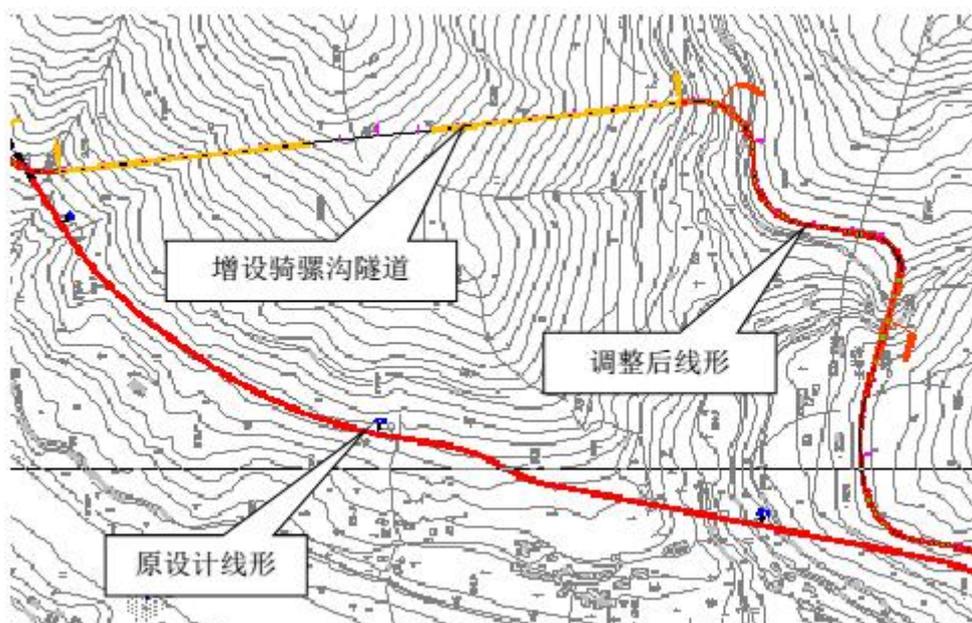
图 1.1-11 增设骑骡沟隧道

由于本公路工程路线调整，石门坎至骑骡沟间增加骑骡沟隧道一座，根据现场实际地形、地质情况，骑骡沟隧道进洞桩号为 K9+188，洞门墙形式为偏压明洞洞门，隧道出洞桩号 K10+766，洞门墙形式为端墙式洞门，明洞长度 5m。

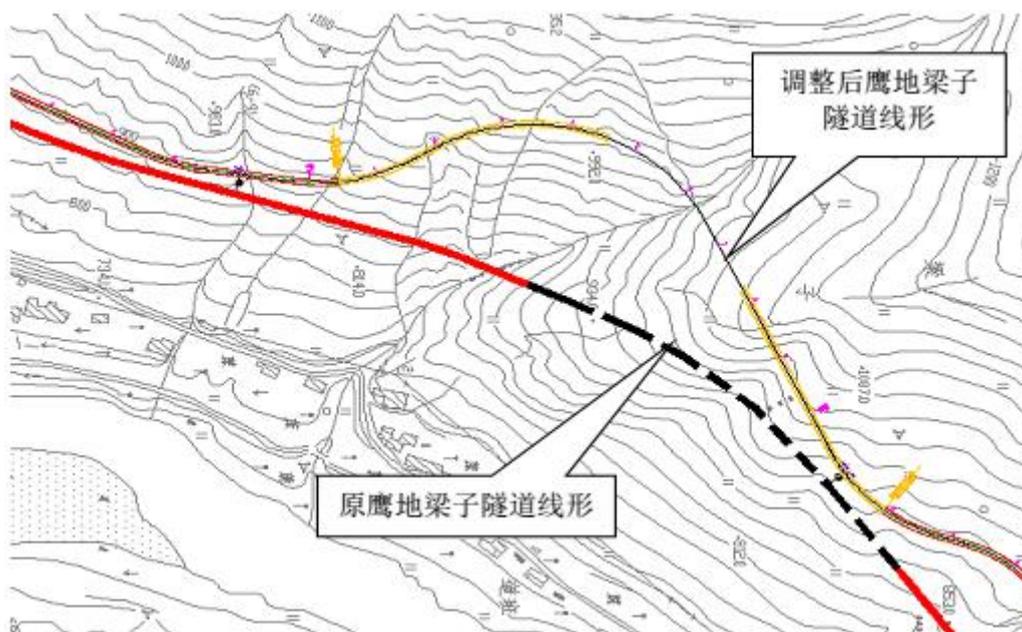
图 1.1-12 鹰地梁子隧道调整情况

由于原鹰地梁子隧道进口明线段路基边坡受李顺弯子右岸坍滑体影响，岩体较破碎，原坡面局部裂隙发育，路基在开挖过程中出现坡顶岩体滑塌。为降低施工风险、避免运营期安全隐患，对该路段线路进行调整，鹰地梁子隧道线路相应调整，线路调整后的鹰地梁子隧道长度由 720m 调整为 1144m。

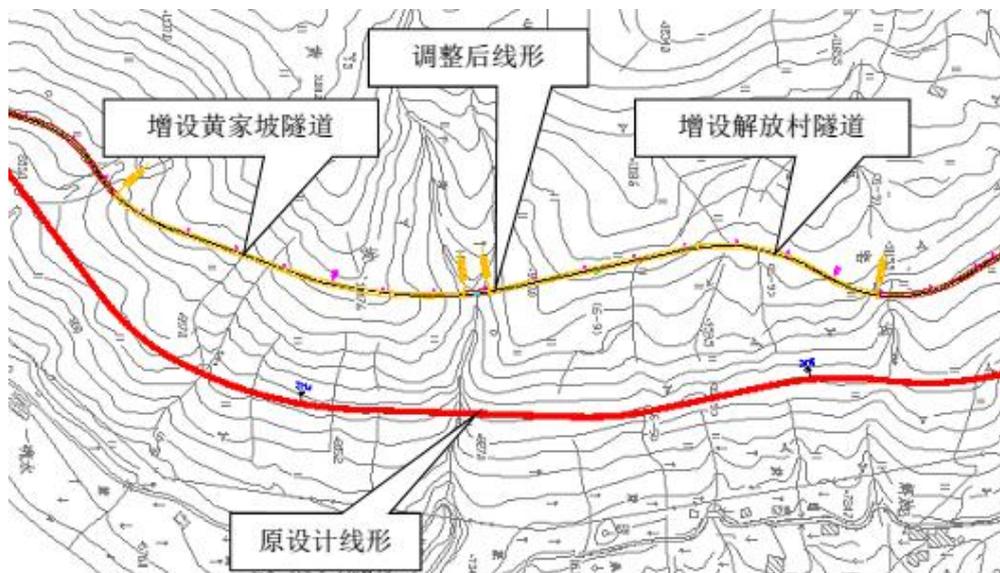
图 1.1-13 增设黄家坡隧道和解放村隧道

由于大干沟~瓦窑沟段明线路基地形陡峭，路基石方爆破开挖滚石防护难

度大，影响到下方红旗选矿厂和解放村居民安全，为减小明线施工对当地居民的影响，将原设计明线方案调整为隧道方案，增设黄家坡隧道和解放村隧道，其中，黄家坡隧道全长 717m，解放村隧道全长 786m。

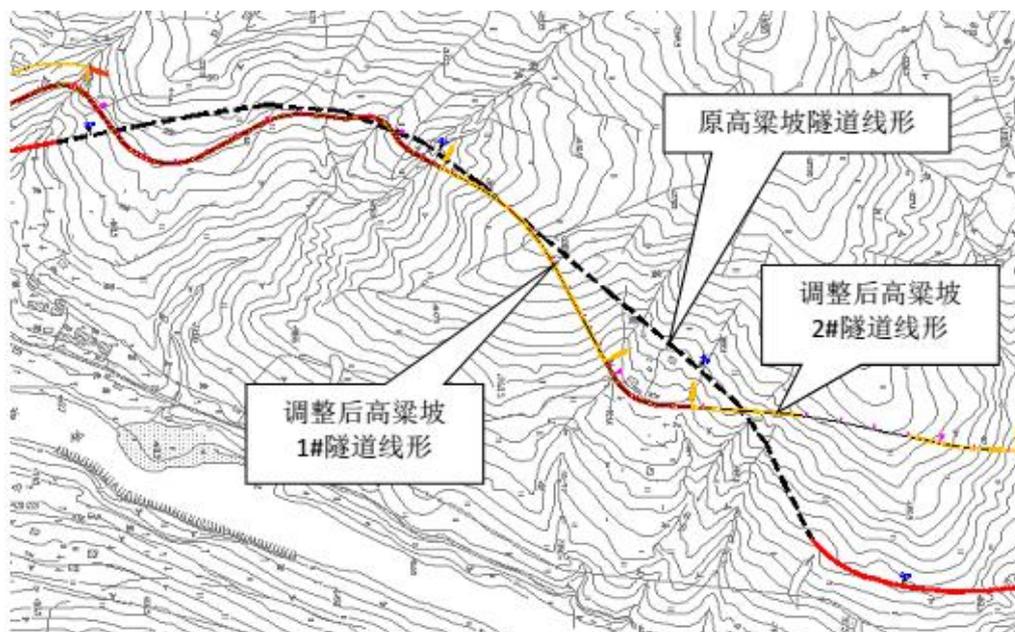
图 1.1-14 高粱坡隧道调整情况

为了降低施工难度，有效保证施工工期，对高粱坡至潘家沟区域路线进行了调整，高粱坡隧道线路相应调整，线路调整后的分为高粱坡 1#隧道和高粱坡 2#隧道，隧道长度分别为 785m 和 959m。

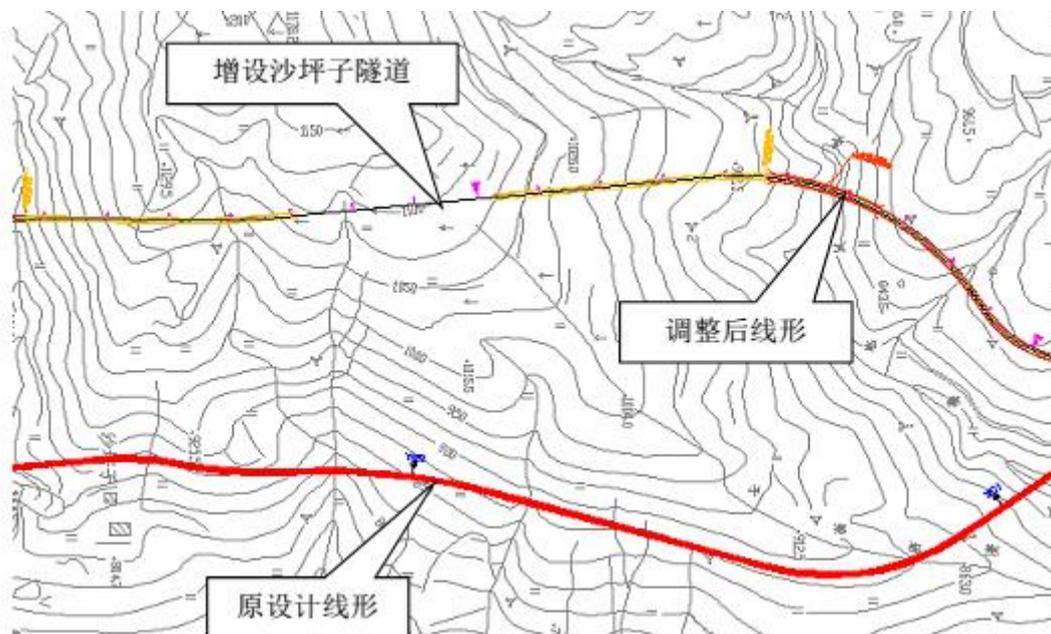
图 1.1-15 增设沙坪子隧道

由于本公路工程路线调整，代家沟与潘家沟之间增设沙坪子隧道一座，根据现场实际地形、地质情况，沙坪子隧道进洞桩号为 K21+271，进口增设 5m 长明洞减少隧道进口塌方对仰坡影响，隧道出洞桩号 K22+464。隧道长度 1193m。

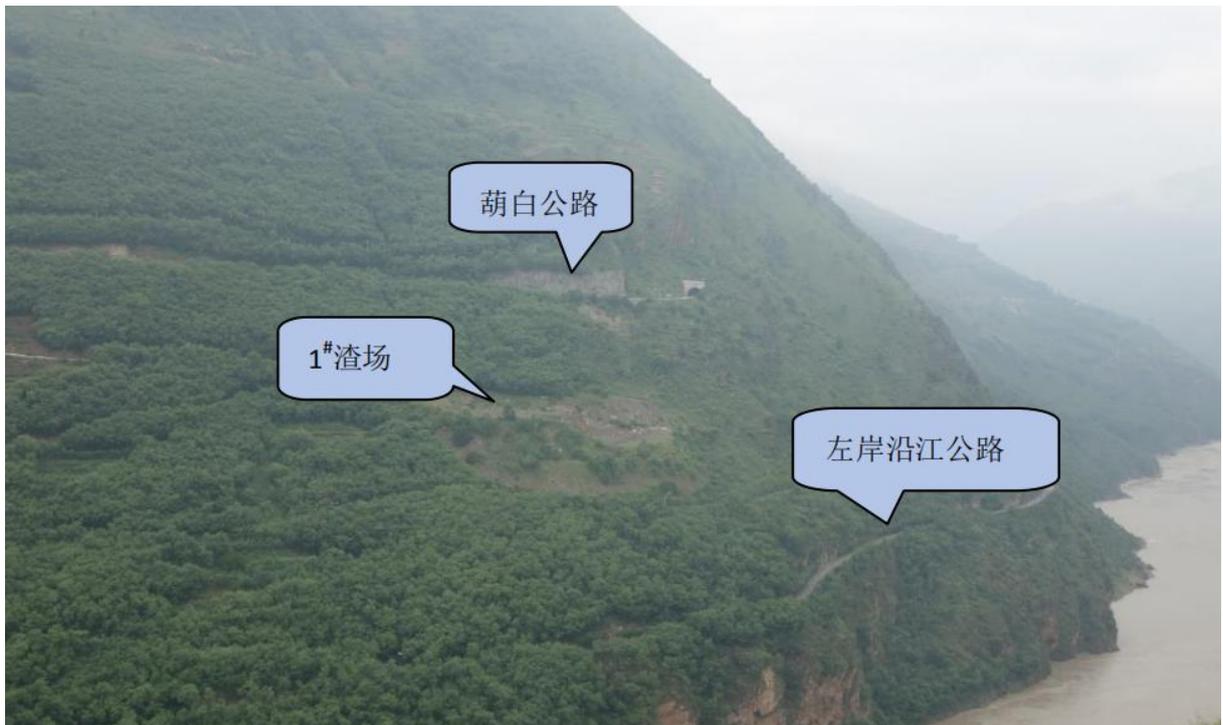
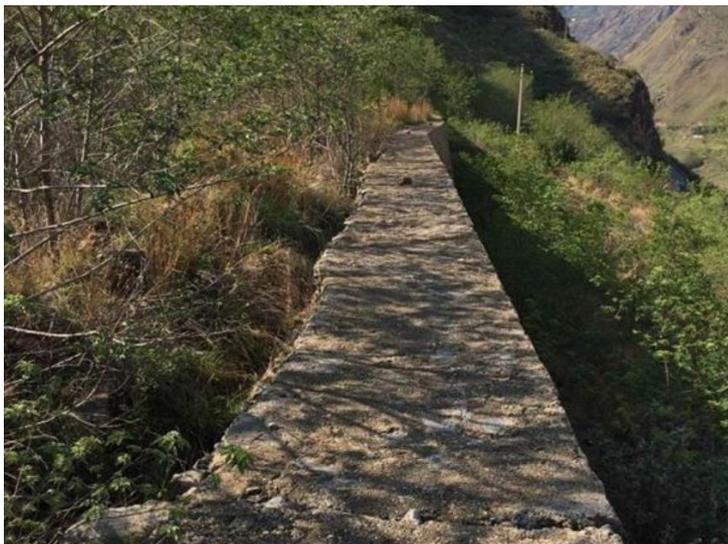
1#弃渣场

1#渣场位于葫白公路桩号 K0+600 下方约 50m 处，规划渣场南北长约 146m，东西宽约 100m，分布高程 752m~832m，占地面积约 14600m²，设计容渣量 31.1 万 m³。葫白公路施工过程中因弯梁隧道未贯通，仅有少量弃渣运至 1#渣场，实际弃渣量远小于规划弃渣量，分布高程 752m~796m。1#渣场地形为斜坡，高程 880m~745m 平均坡度为 20°~26°，高程 745m~700m 平均坡度为 35°，堆渣体位于高程 752m~832m，坡面走向为 N20°~25°E，倾向 SE。场区上方为葫白公路，分布高程为 850m~860m，葫白公路上方为斜坡地形，地形坡度 20°~25°，植被茂密，高程 1100~1200m 分布居民点；场区下方为沿江公路，分布高程为 710m~715m；距离场区南侧 600m 处为跨金沙江葫芦口大桥。

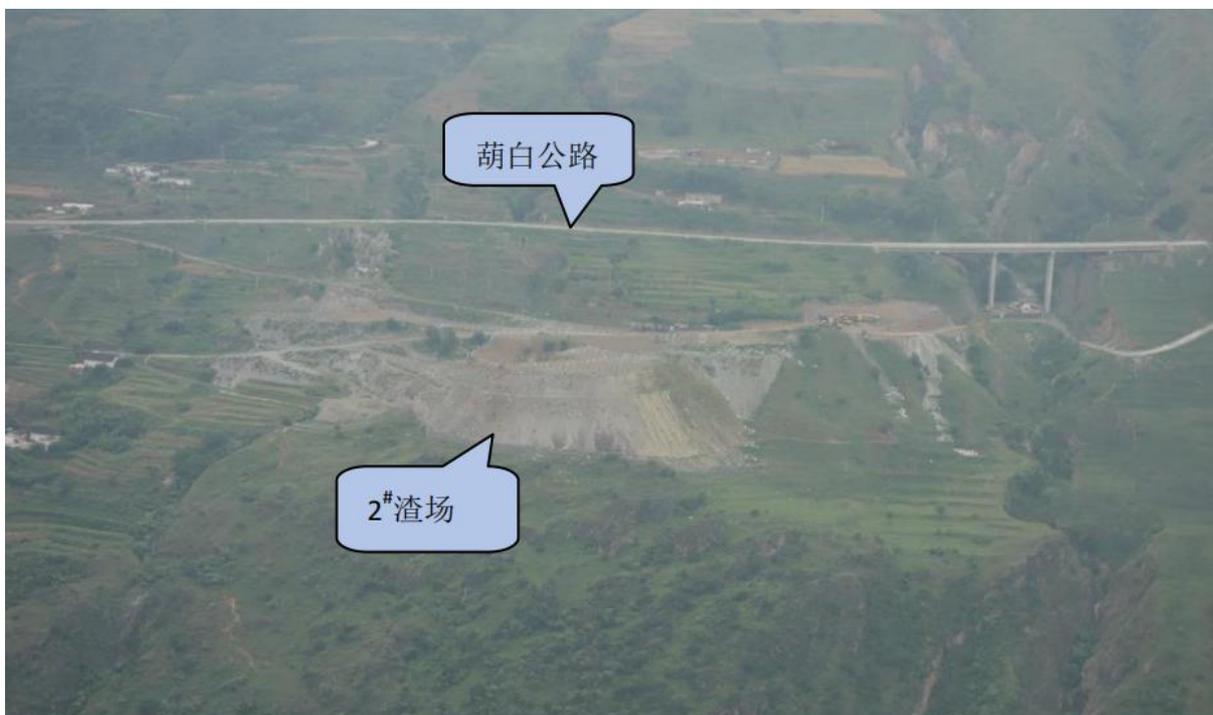
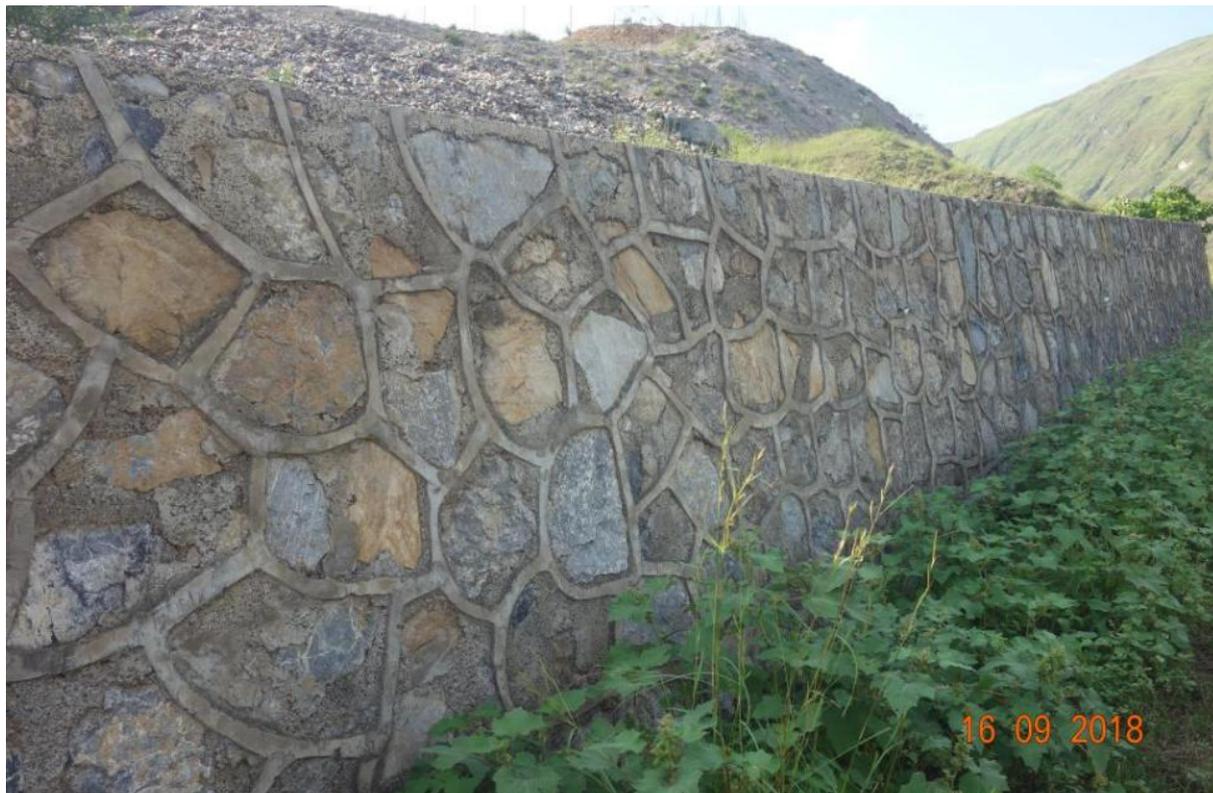
2#弃渣场

2#渣场位于银厂二队，葫白公路桩号 K3+800 下方（右侧）约 150m 处，规划渣场南北长约 400m，东西宽约 100m。设计容渣量 30.0 万 m³，渣顶高程 834m，坡脚挡渣墙顶高程 804m。实际弃渣分布高程 806m~838m。

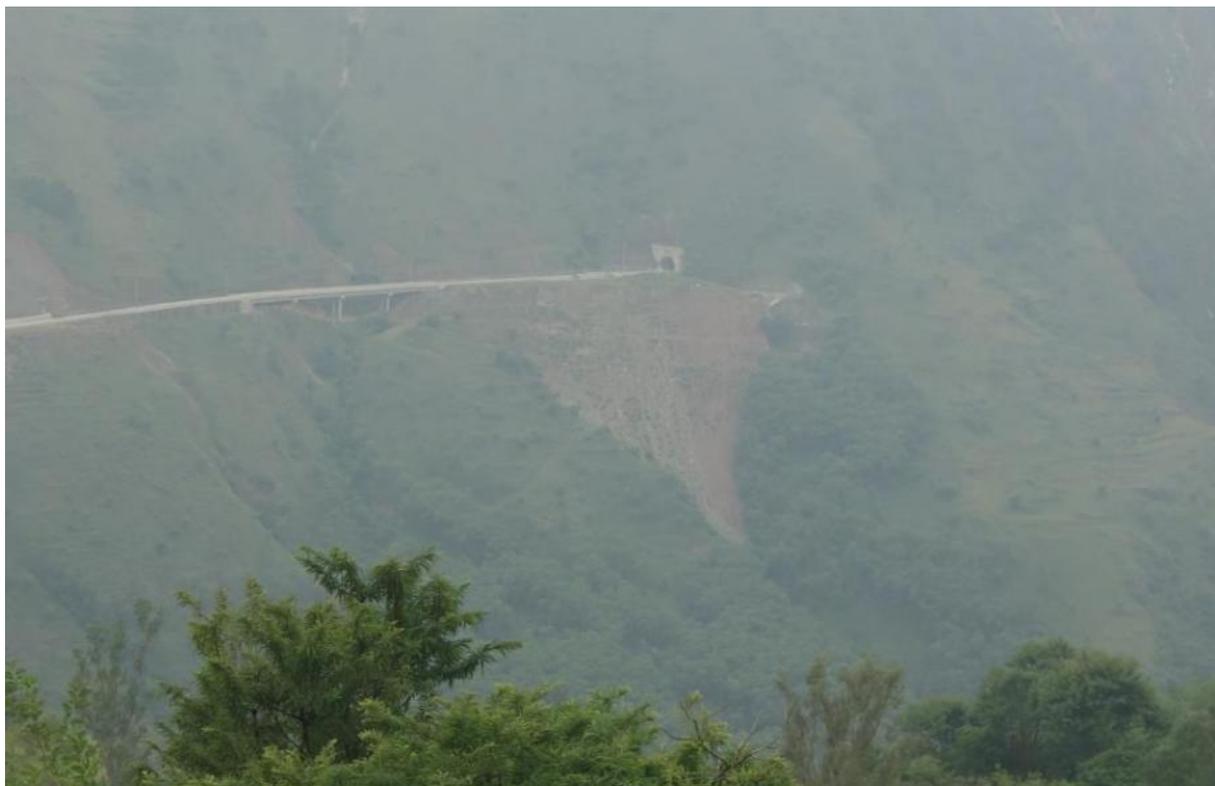
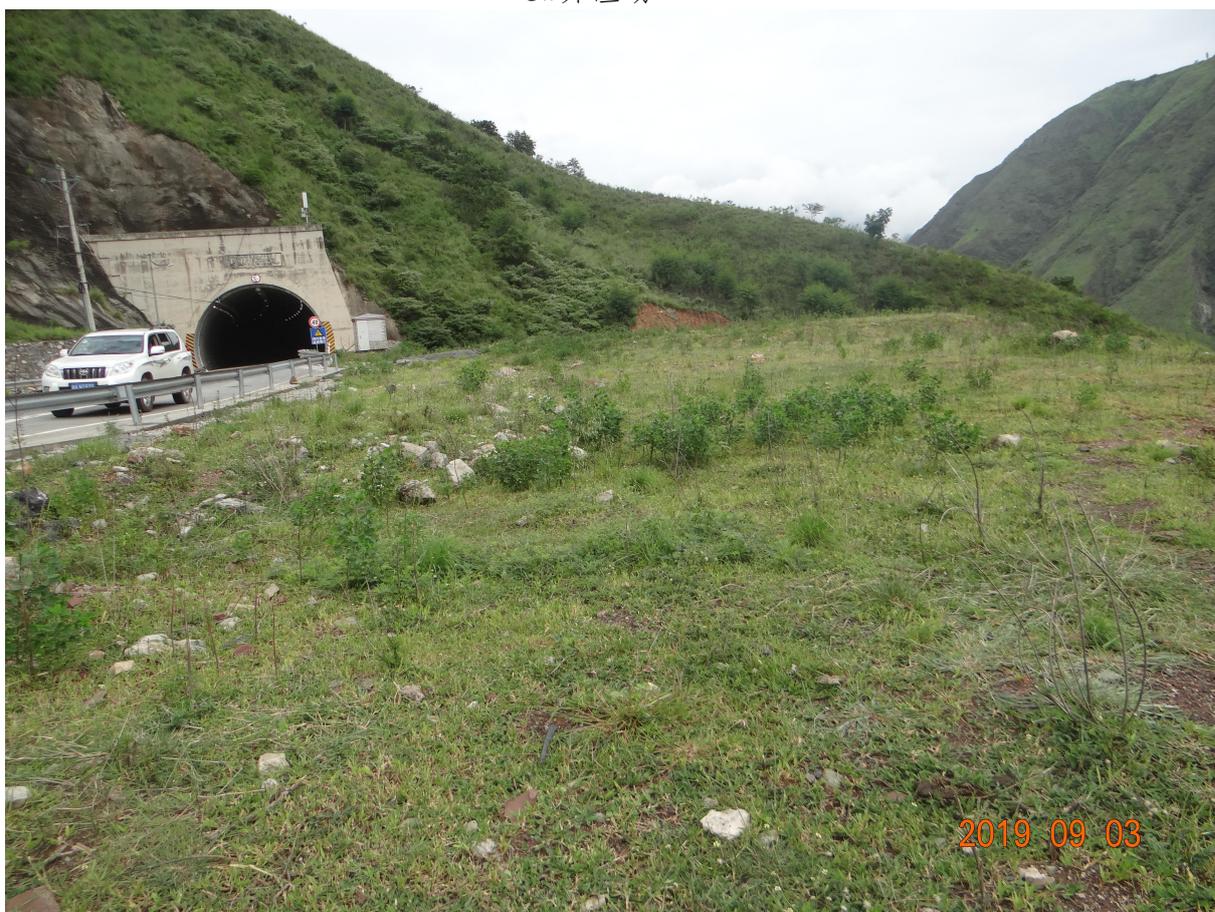
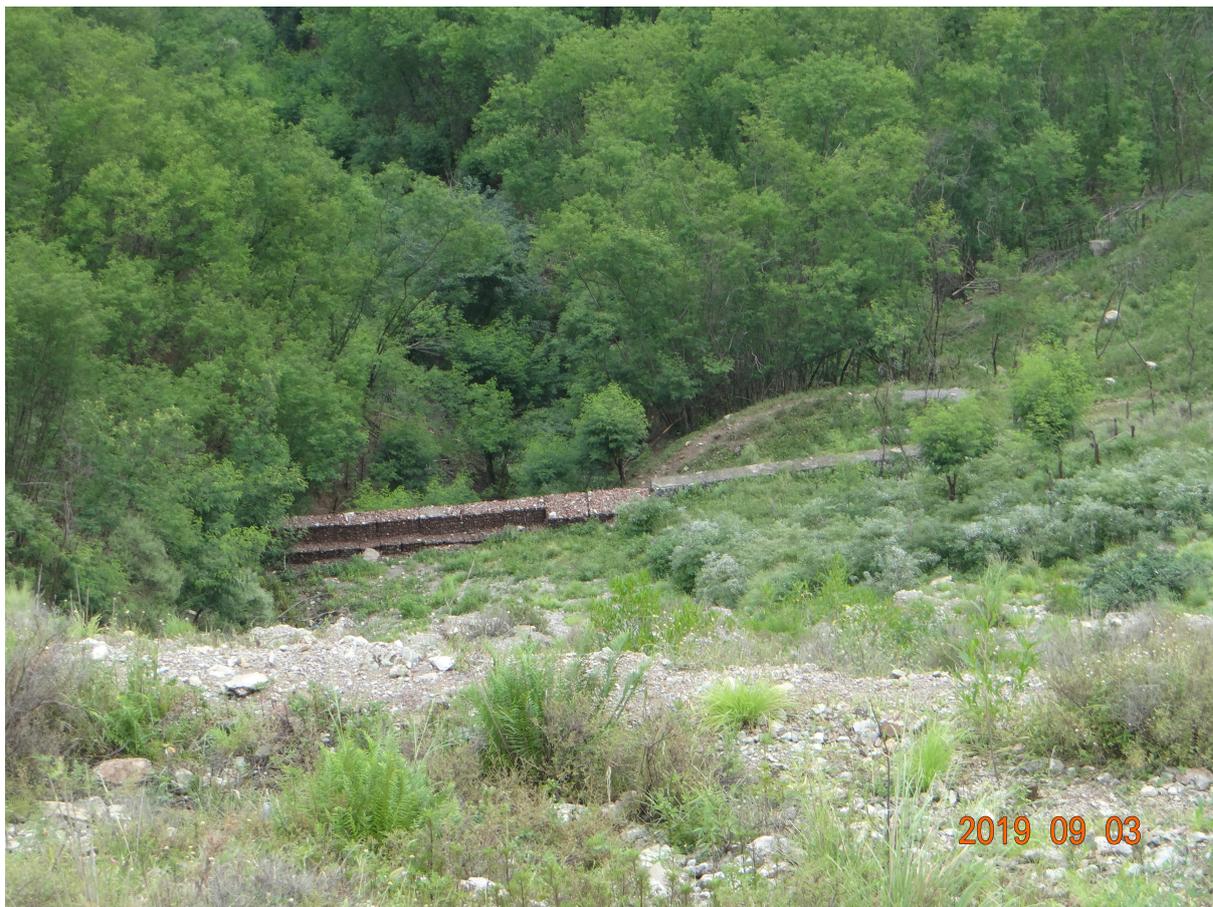
3#弃渣场

3#渣场位于大洪沟内(葫白公路桩号 K4+800)、野猪塘隧道进口右侧，规划渣场东西长约 200m，南北宽约 100m。设计容渣量为 11.4 万 m^3 ，渣顶高程 872m，坡脚高程 782m。实际弃渣分布高程 780m~882m。

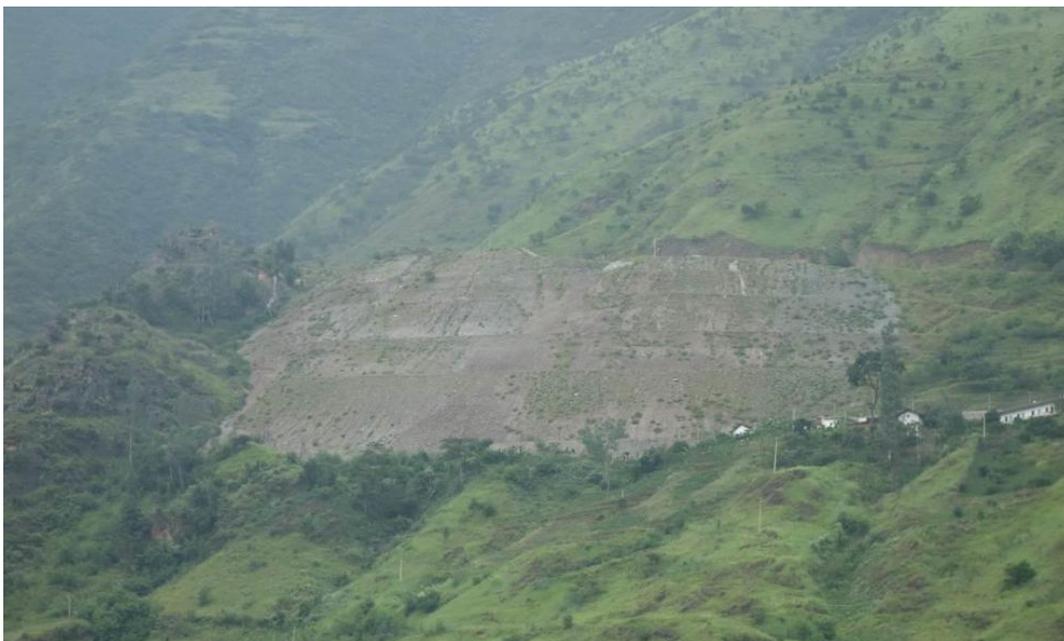
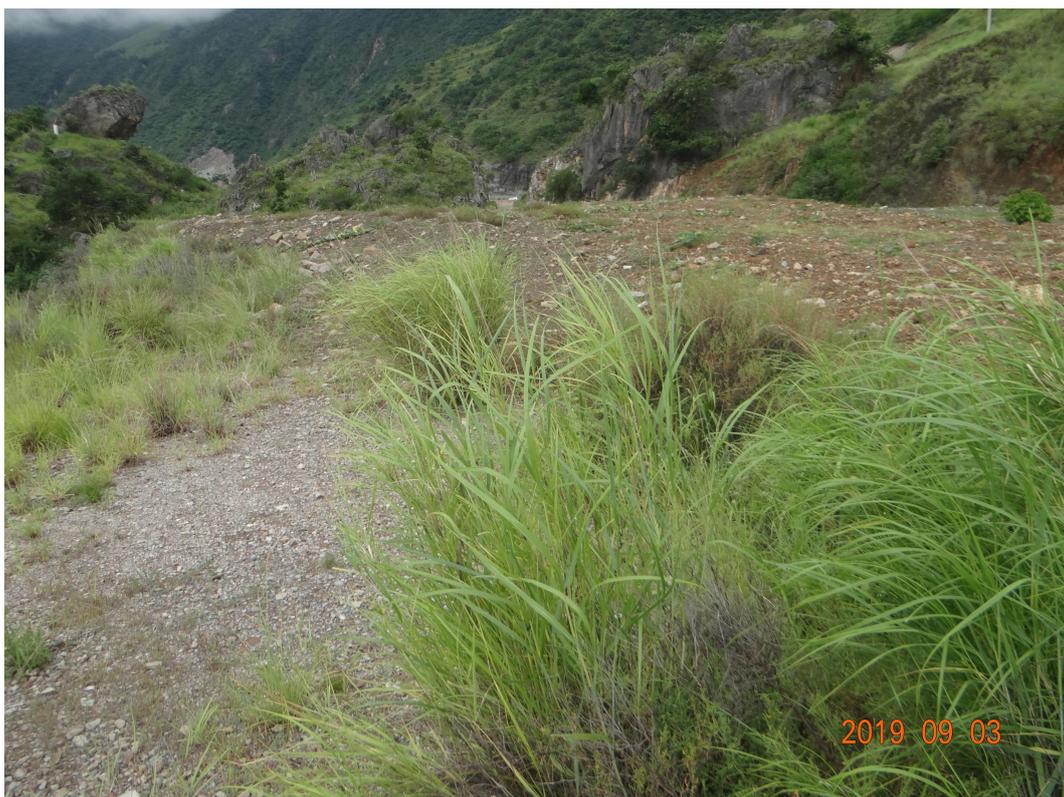
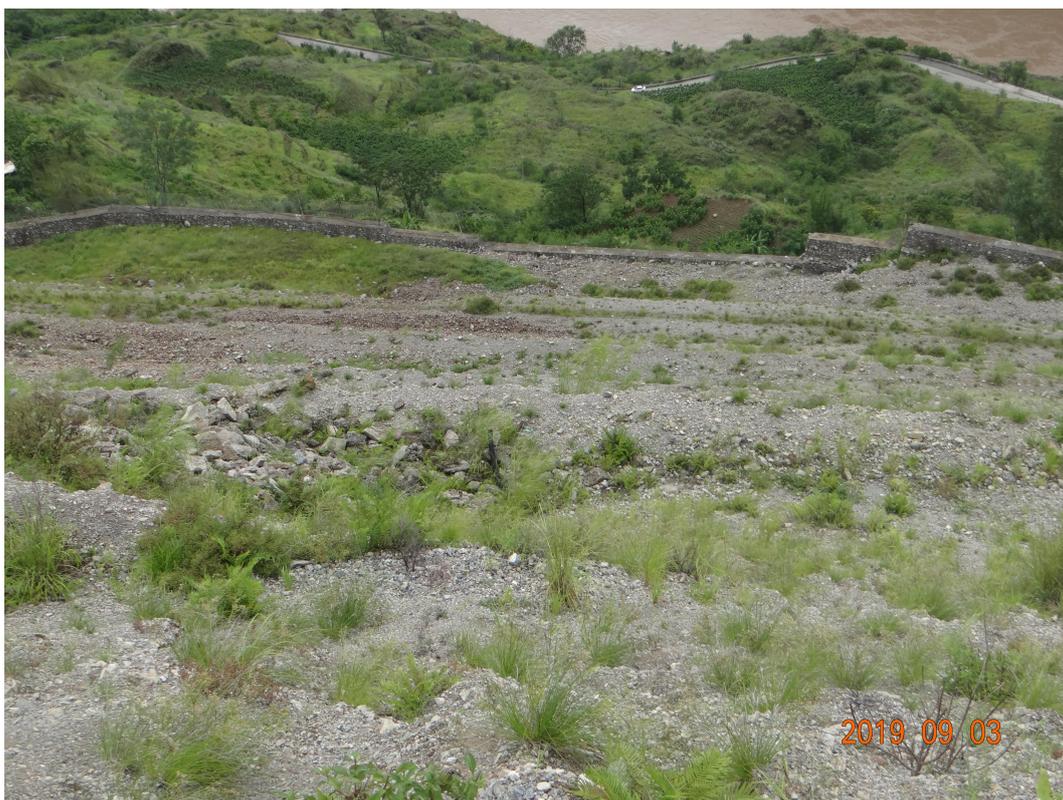
4#弃渣场

4#渣场位于葫白公路骑骡沟隧道段、桩号 K9+400m 外侧约 500m 的斜坡上，设计渣场场地分布高程 852~782m，长 262m，宽 143m，渣场顶高程 880m，坡脚挡渣墙顶高程 786m，堆渣体分为 5 级，单级高 10~15m，两级之间设有马道，马道宽 2~3m，设 31 计容渣量 50.0 万 m^3 。实际弃渣分布高程 785m~880m。

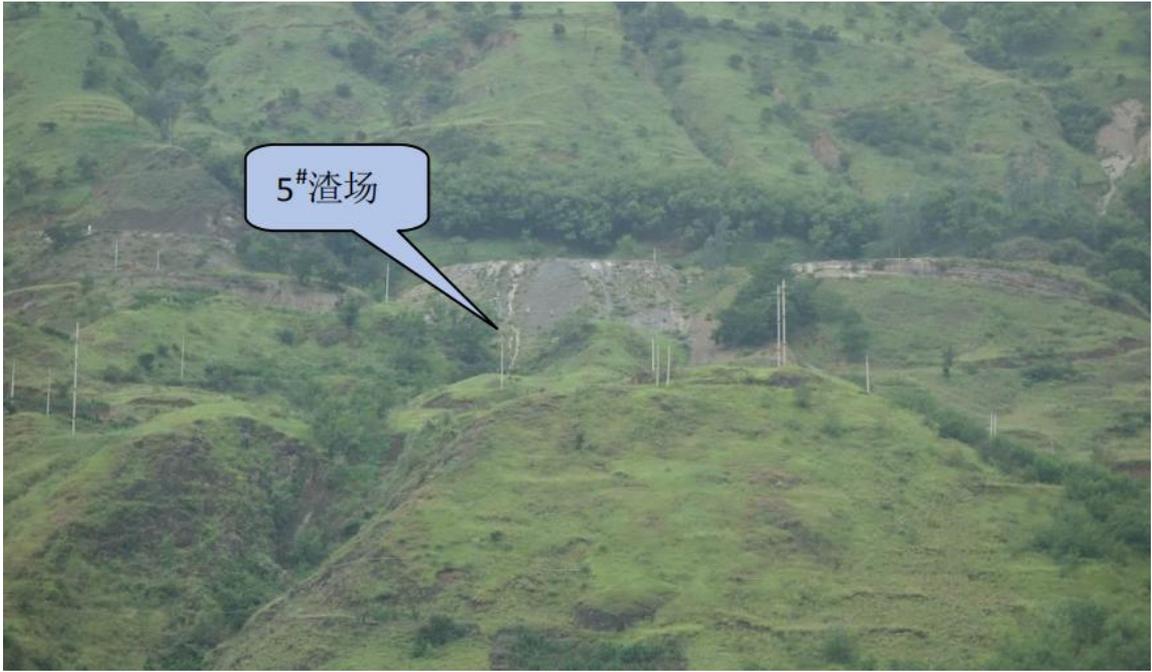
5#渣场

5#渣场位于 4#渣场北侧约 100m, 设计高程 832m~785m, 长 135m, 宽 120m, 渣场顶高程 830m, 坡脚挡渣墙顶高程 790m, 设计容渣量 5.7 万 m³。实际弃渣分布高程 825m~846m。

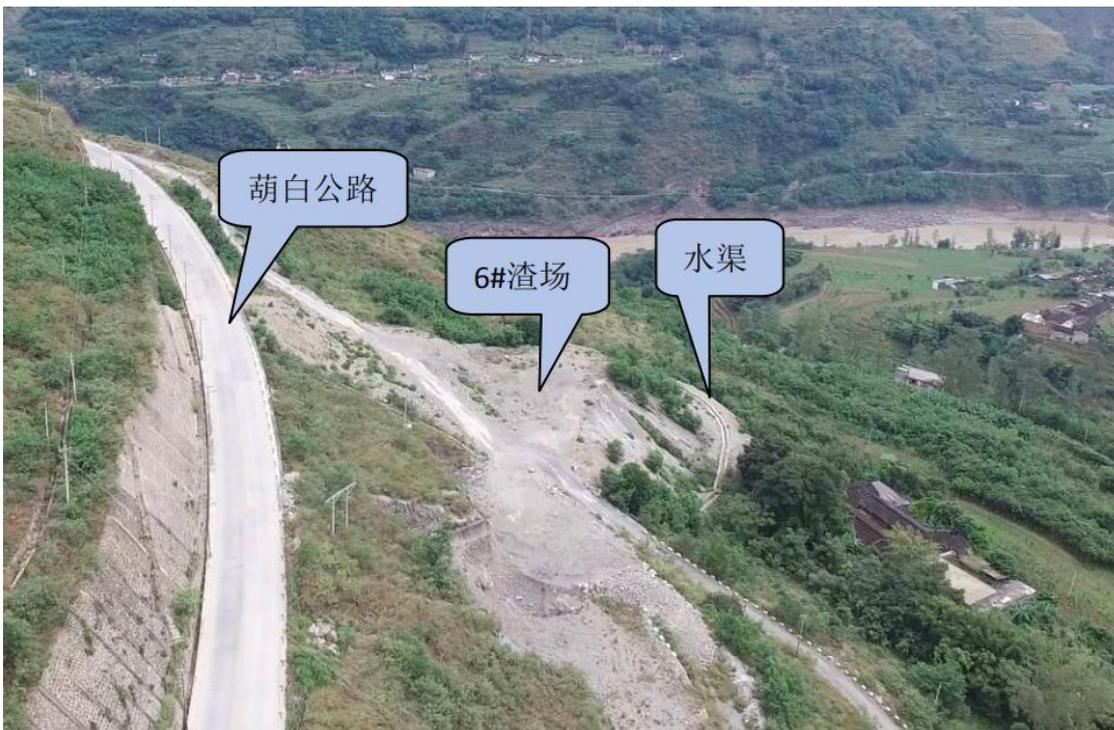
6#渣场

6#渣场位于葫白公路 K13+175 下方（右侧）约 100m 处，南北长约 139m，东西宽约 100m，规划占地面积约 13900m²，规划容渣量 7.5 万 m³，设计渣顶高程 850m，坡脚挡渣墙顶高程 825m。实际弃渣分布高程 830m~858m。

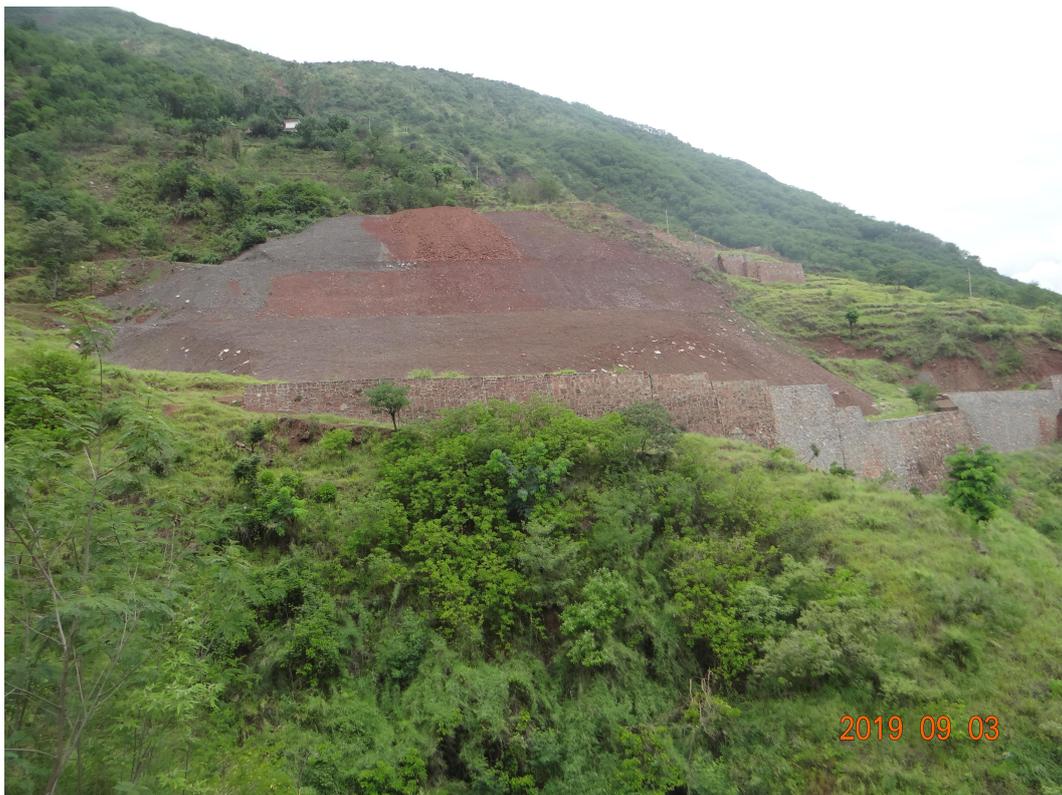
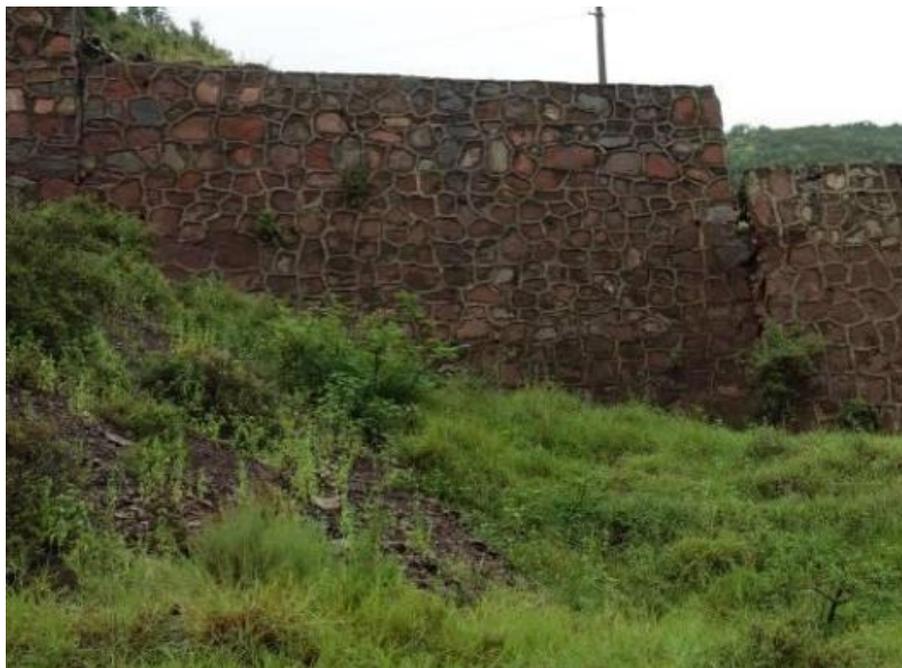
7#渣场

7#渣场位于高粱坡 1#隧道~2#隧道之间、葫白公路 K20+200 下方(右侧)约 300m 处,南北长约 200m,东西宽约 180m,规划占地面积约 36466m²,规划容渣量 34.8 万 m³,渣场顶高程 832m,坡脚挡渣墙高程 766m。

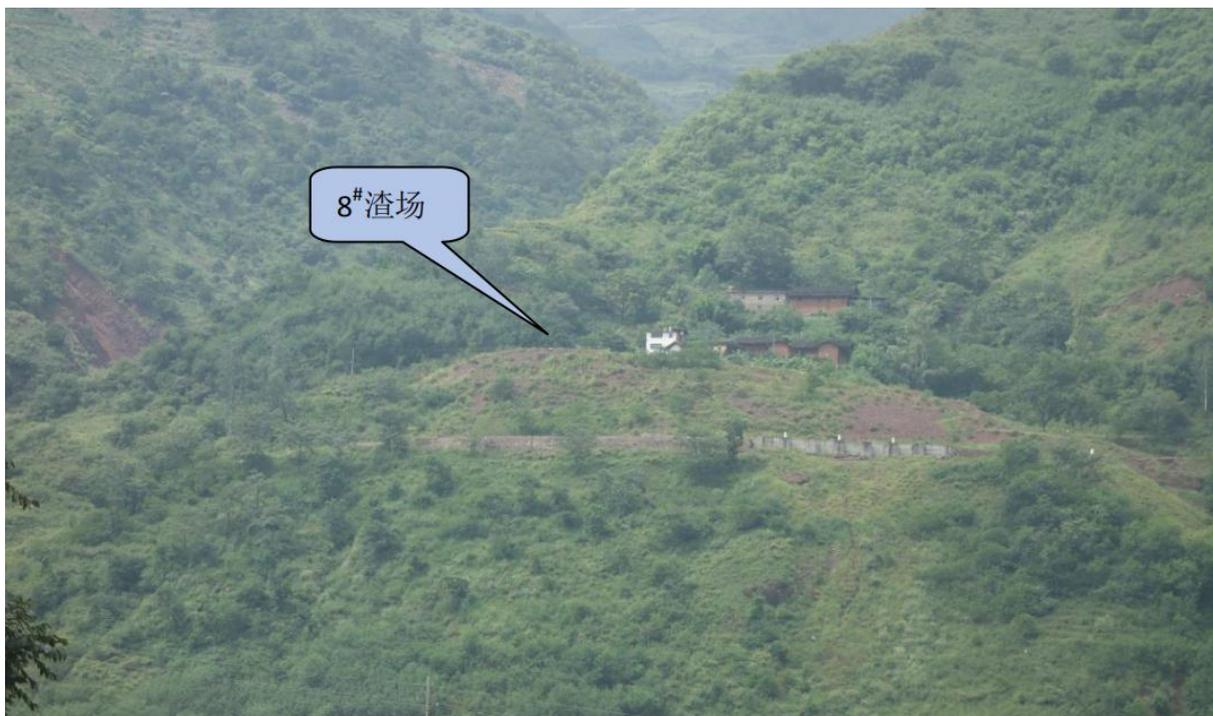
8#渣场

8#渣场位于葫白公路桩号 K21+400m~K21+600m 沙坪子坡面，设计方案渣场场地分布高程 778m~810m，长 160m，宽 100m，渣场顶高程 808m，坡脚挡渣墙顶高程 782m，设计容渣量 12.7 万 m³，综合堆渣坡度约 35°。

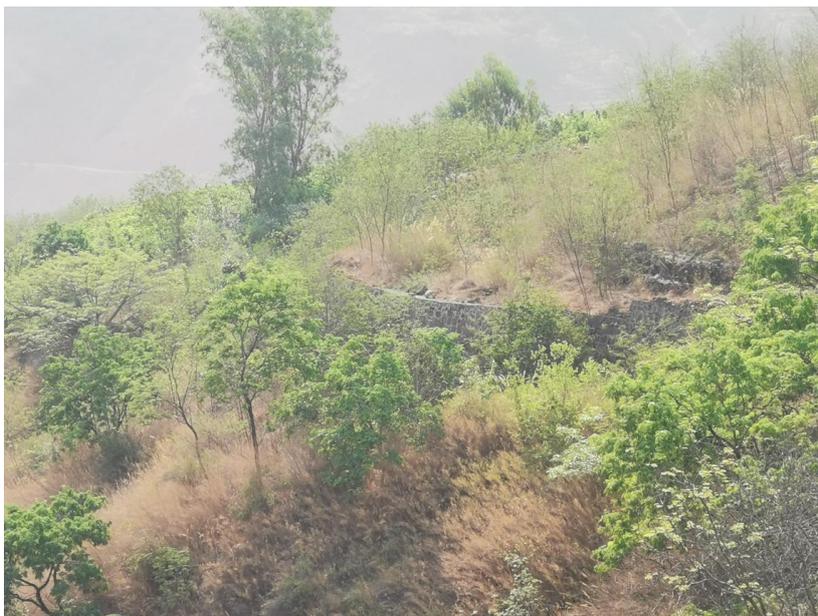
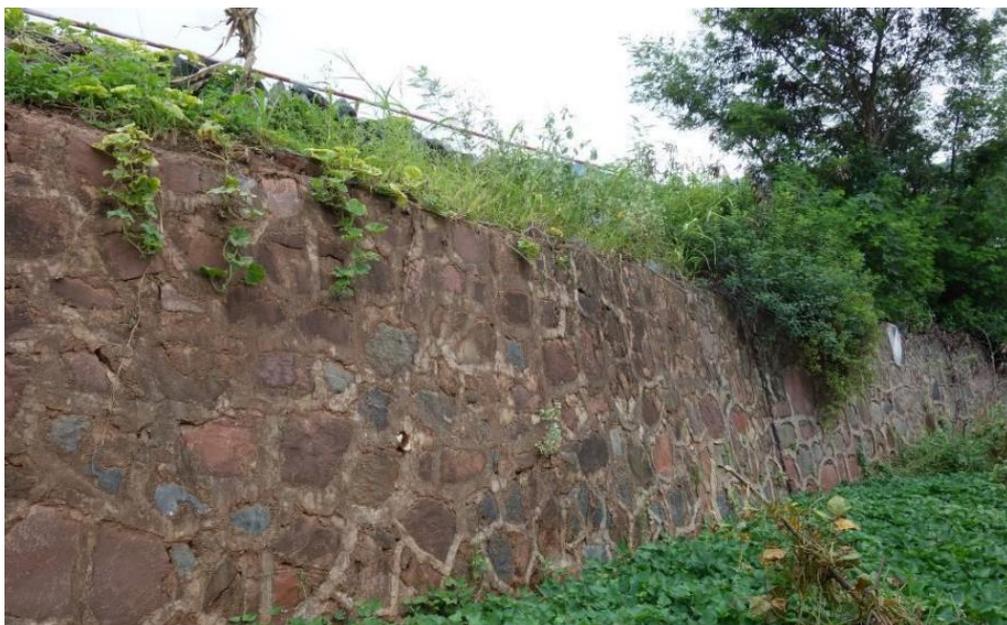
9#渣场

9#渣场位于葫白公路 K25+050 右侧、大洪水沟特大桥右岸桥头附近，东西长约 240m，南北宽约 80~240m，规划占地面积约 38926m²，规划容渣量 39.0 万 m³，渣顶高程 834m，坡脚挡渣墙高程 810m。9#渣场实际堆渣范围仅为设计的约 1/3。

场地北侧发育大洪水沟，沟壁较陡，沟底纵坡降大；周边覆盖层深厚，物源丰富；雨季时暴雨频繁，降水丰富，为泥石流沟，渣场位于其右岸脊肩上，泥石流对渣场无影响。场地为斜坡地形，地形坡度为 10°~15°，地形坡度较缓。渣场场地以覆盖层为主，覆盖层为冲洪积（Qal+pl）含细粒土角砾，厚度约 5~23m，底部未见连续粘土层。岩层陡倾，产状与坡面斜交，场地整体稳定。目前渣场已堆渣完成 4 年有余，并经历了 4 个雨季，除东北角挡渣墙曾垮塌外，堆渣体及其余坡脚挡渣墙部位未发现明显裂缝。综合分析，渣体堆积范围内，场地地基稳定。

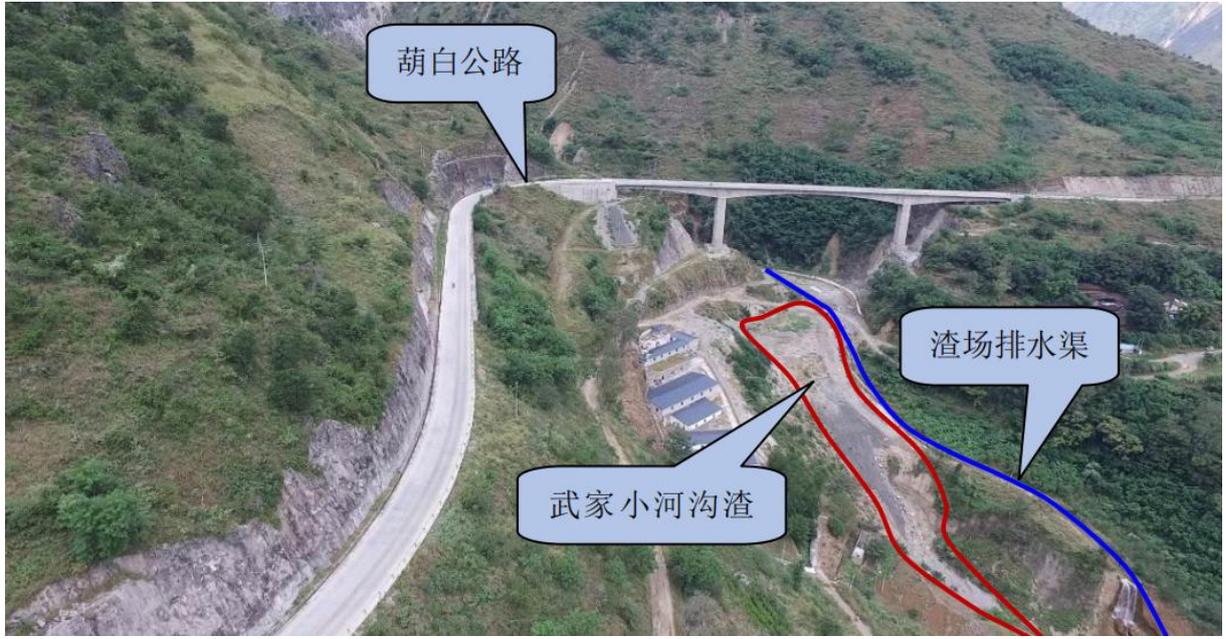
武家小河沟渣场

武家小河沟渣场布置于武家小河沟内，南北长约 300m，东西宽约 70m，设计容渣量 35 万 m^3 ，渣场顶高程 818m，坡脚挡渣墙高程 764m。实际弃渣分布高程 768m~825m。

武家小河沟为泥石流沟，沟壁两侧陡峻，覆盖层为洪坡积混合土碎石，基岩风化破碎，时有崩塌发生，水土流失严重，为泥石流发生提供了丰富的物源，从冲沟形态、沟内植被发育程度、沟壁稳定性及沟底覆盖层成分等分析，该沟泥石流处于活动期。渣场场区位于泥石流流通区。武家小河沟右岸呈上缓下陡形态，高程 830m 以上岸坡较平缓，高程 830m 以下沟壁近上，形成高约 30m 的直壁。场区大部分为覆盖层，厚度为 20~50m，主要为混合土碎石，现状胶结较密实，底部无连续分布的粘土。设置渣场后，沟水采用明渠导流，建成至今未发现沟水冲刷渣场的现象。在运行期间，明渠因冲刷，渠底被冲坏，在 2016 年汛前已修复完成，目前运行良好。堆渣体及挡墙未见明显变形迹象，场区天然状态整体稳定。
