凉山州宁南县葫芦口至白鹤滩公路工程

(金沙江白鹤滩水电站对外交通进场专用公路)

水土保持设施验收报告

编制单位：四川省生态环境科学研究院

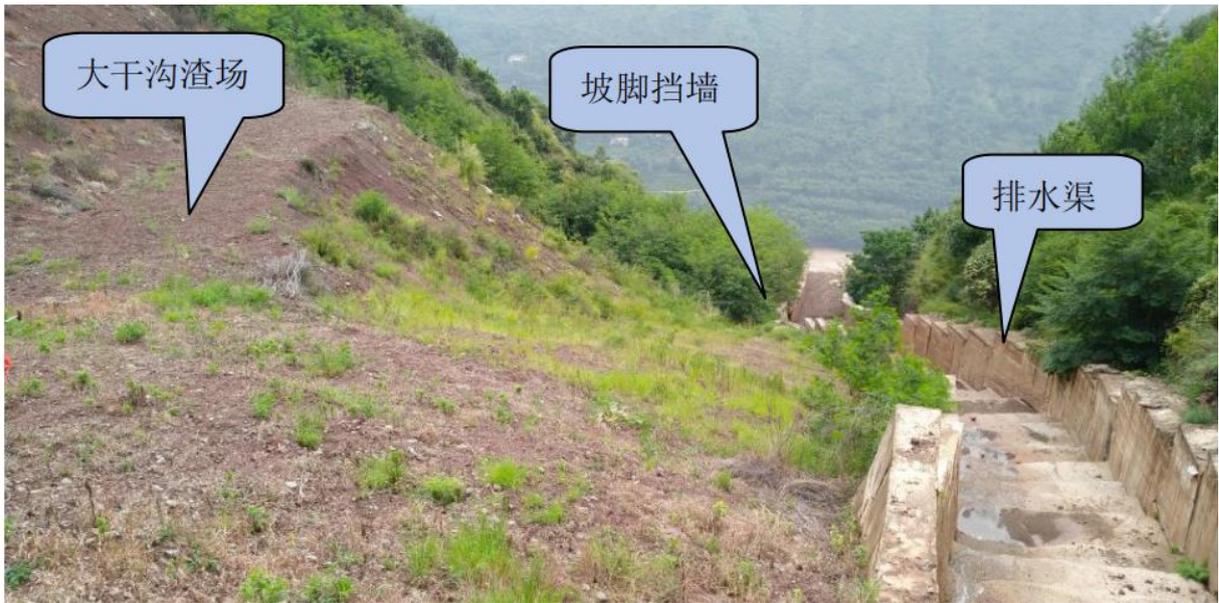
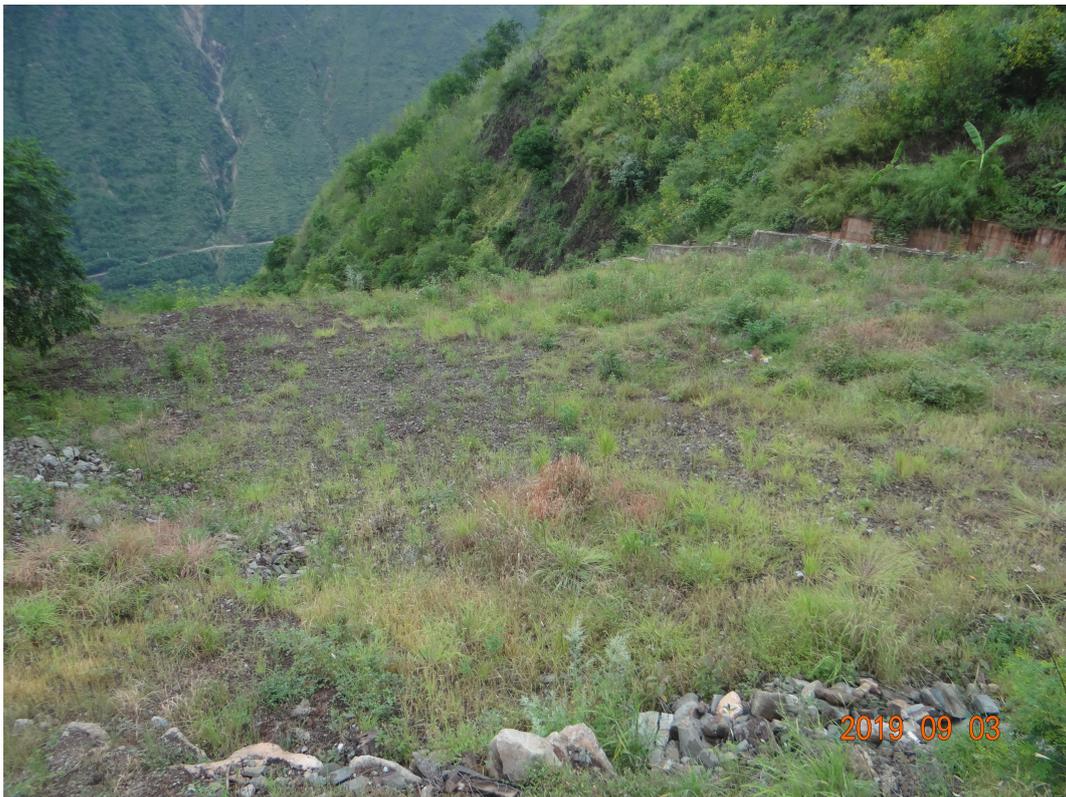
大干沟渣场堆渣

大千沟渣场位于葫白公路 K16+260 右侧、大千沟内，东西长约 175m，南北宽约 30~53m，规划占地面积约 15964 m^2 ，规划容渣量 8.6 万 m^3 ，渣顶高程 936m，坡脚挡渣墙高程 897m。实际弃渣分布高程 873m~936m。

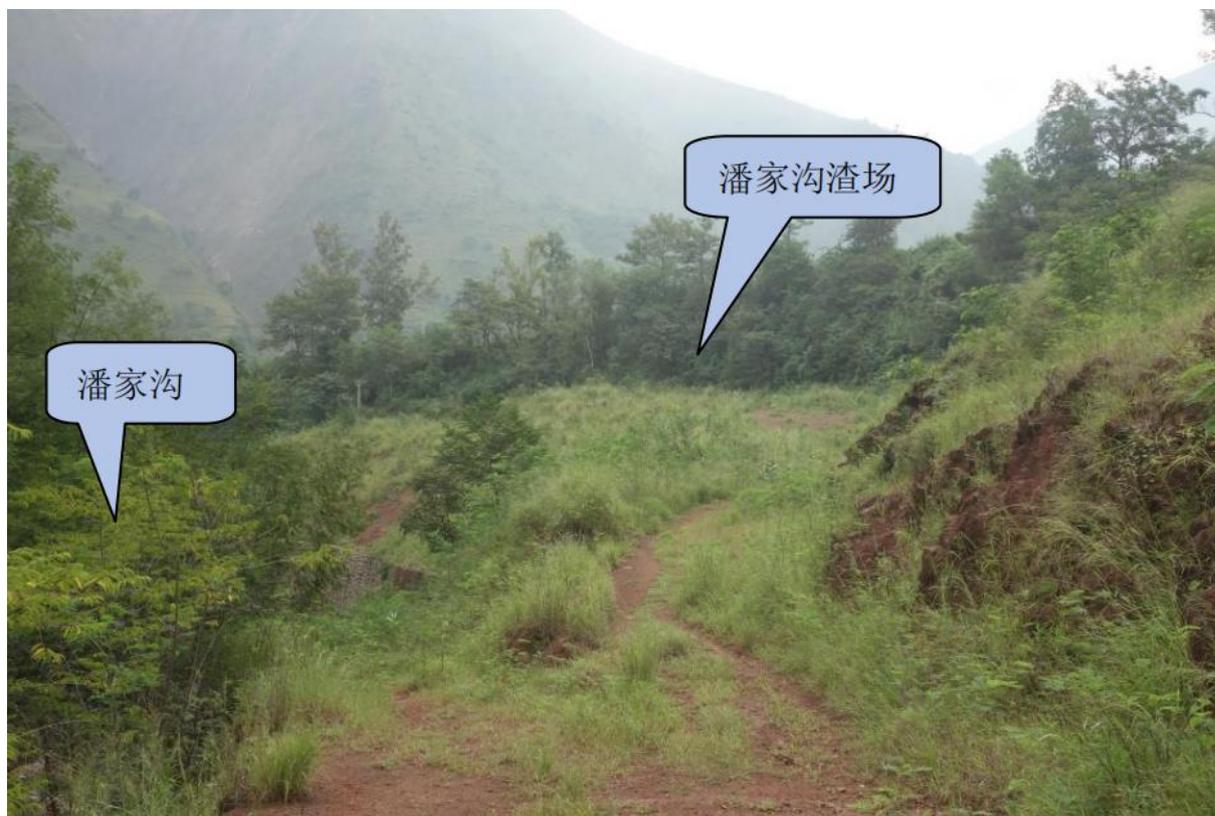
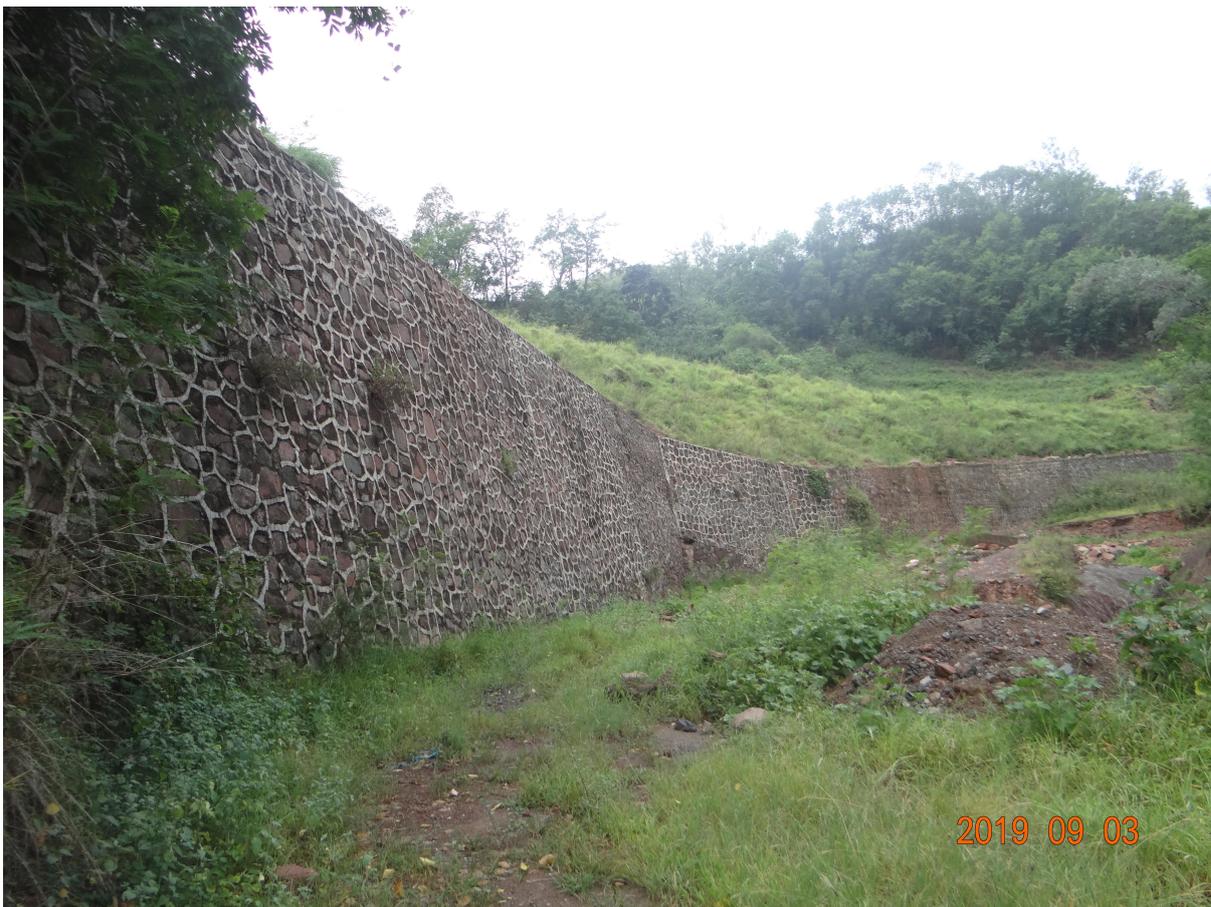
潘家沟渣场顶部

潘家沟渣场位于潘家沟右岸斜坡上，距左岸沿江公路约 200m，渣场场地分布高程 692~644m，东西长 237m，南北宽 90m，渣场顶高程 692m，坡脚挡渣墙顶高

程 662~654m，占地面积约 17300m²，设计容渣量 11 万 m³。渣场挡墙坐落于基岩之上。实际弃渣分布高程为 649m~669m。
