凉山州宁南县葫芦口至白鹤滩公路工程 (金沙江白鹤滩水电站对外交通进场专用公路)

水土保持监测总结报告

编制单位: 长江水利委员会长江流域水土保持监测中心站

2019年9月

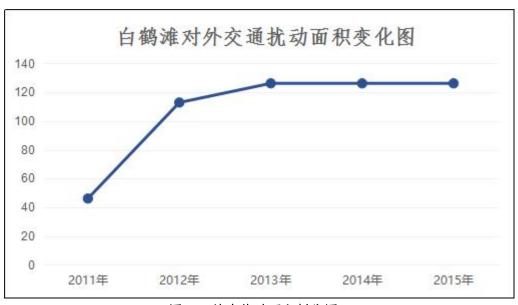
图 3-1 地表扰动面积折线图

地表扰动面积动态监测结果

防治分区	扰动面积(hm²)								
四 石 万 区	2011 年	2012 年	2013 年	2014 年	2015 年				
主体工程防治区	24.09	60.22	73.55	73.55	73.55				
施工临时设施防治区	12.53	23.73	23.73	23.73	23.73				
弃渣场防治区	9.48	28.95	28.95	28.95	28.95				
合计	46.1	112.9	126.23	126.23	126.23

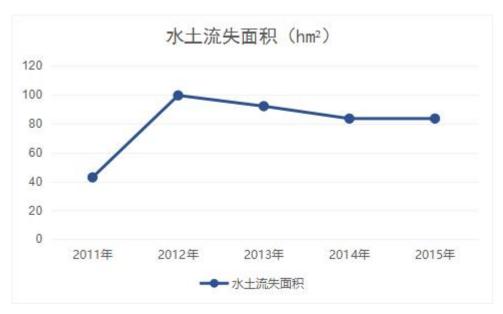
图 5-1 水土流失面积年度变化曲线图

施工阶段	年份	项目分区	扰动面积	流失面积
		主线工程防治区	24.09	24.09
	2011	施工临时设施防治区	12.53	9.17
	2011	弃渣场防治区	9.48	9.48
		小计	46.1	42.74
		主线工程防治区	60.22	60.22
	2012	施工临时设施防治区	23.73	10.37
	2012	弃渣场防治区	28.95	28.95
施 工		小计	112.9	99.54
期	2013	主线工程防治区	73.55	52.74
		施工临时设施防治区	23.73	10.37
		弃渣场防治区	28.95	28.95
		小计	126.23	92.06
		主线工程防治区	73.55	30.81
	2014	施工临时设施防治区	23.73	23.73
	2014	弃渣场防治区	28.95	28.95
		小计	126.23	83.49
试		主线工程防治区	73.55	30.81
运	2015	施工临时设施防治区	23.73	23.73
行	2015	弃渣场防治区	28.95	28.95
期		小计	126.23	83.49

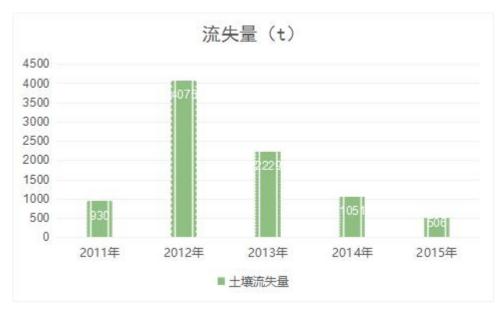
图 5-2 土壤流失量年度变化柱状图

年份	2011 年	2012 年	2013 年	2014 年	2015 年	合计
流失量 (t)	930	4075	2229	1051	506	8791

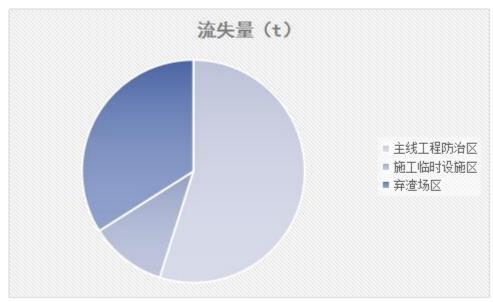
图 5-3 各扰动地表类型土壤流失量饼状图

防治分区	流失量 (t)	占比(%)
主线工程防治区	4826	54.90
施工临时设施防治区	978	11.12
弃渣场防治区	2987	33.98
合 计	8791	100

由表 5-5 和图 5-3 可见,主线工程防治区土壤流失量较大主要是由于路基工程扰动面积较大,在土石方施工过程中,产生的挖填边坡大,在开挖回填过程中,整个路基边坡裸露,必须要等边坡开挖结束后才能采取土地整治及绿化措施,使得路基边坡裸露时间长,是主线工程防治区土壤流失量大的主要原因;弃渣场防治区土壤流失量较大,主要是因为存弃渣场在堆放过程中,不能采取植物等绿化措施,必须要在弃渣结束后才能采取土地整治、绿化等措施,使得存弃渣场裸露时间长,是存弃渣场防治区土壤流失量较大的主要原因。
